LA THERMOGRAPHIE :

pour la maîtrise de l'énergie dans le bâti

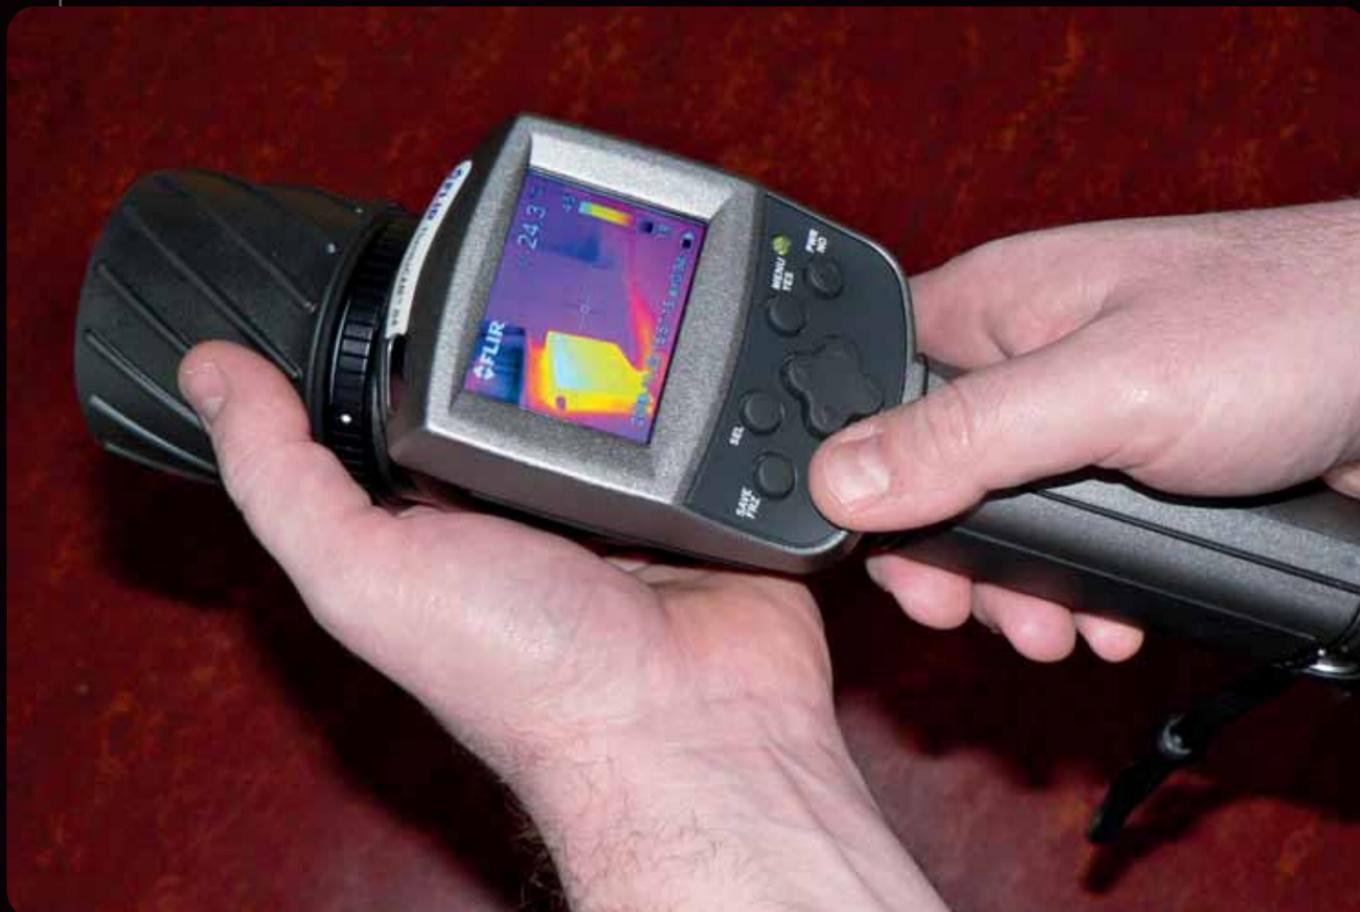
La thermographie est une technique de cartographie des températures de surface des parois ou de tout autre objet. Elle s'obtient par la prise de clichés photographiques en rayonnement infrarouge.

Utilisée dans les bâtiments, elle permet de mettre en évidence des "anomalies thermiques" (déperditions de chaleur, ponts thermiques, absence d'isolation, etc.).

Son instrument de mesure est la caméra thermique qui fournit des images infrarouges.

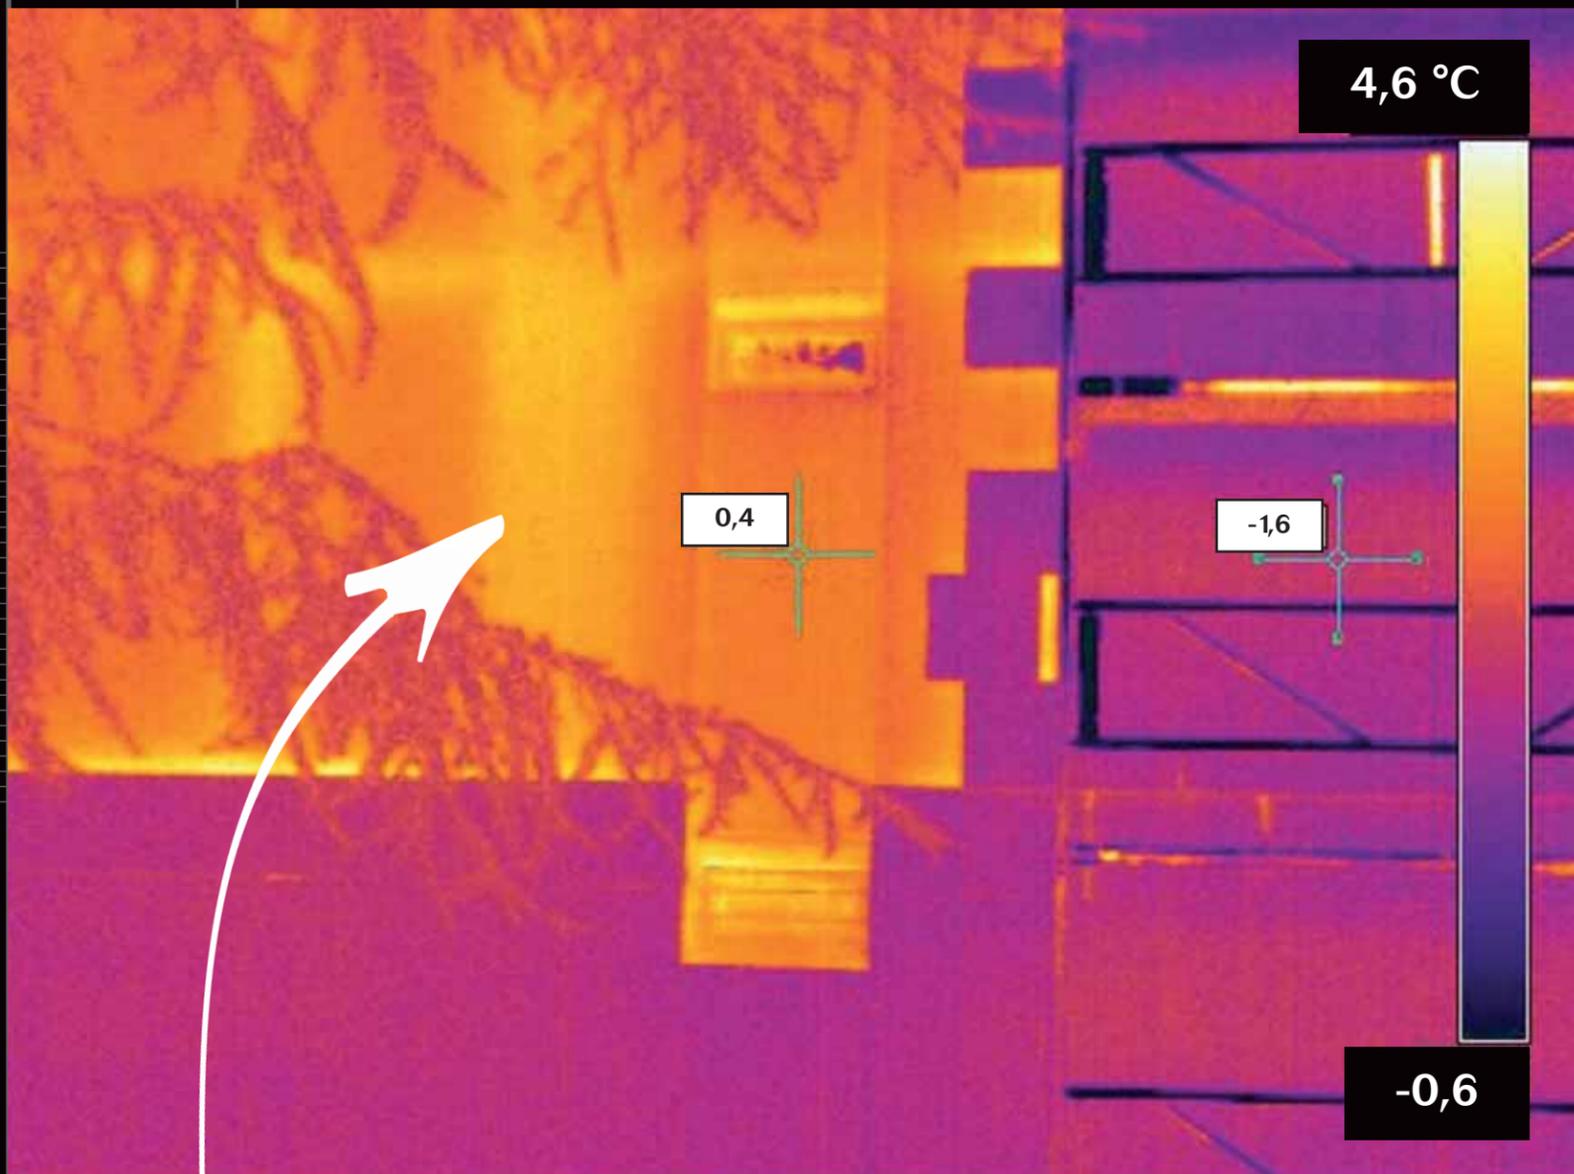
Mise en place d'une isolation par l'extérieur

Clichés pris en extérieur

La partie sans isolation sur la gauche apparaît plus chaude (en jaune) car les pertes de chaleur sont plus importantes

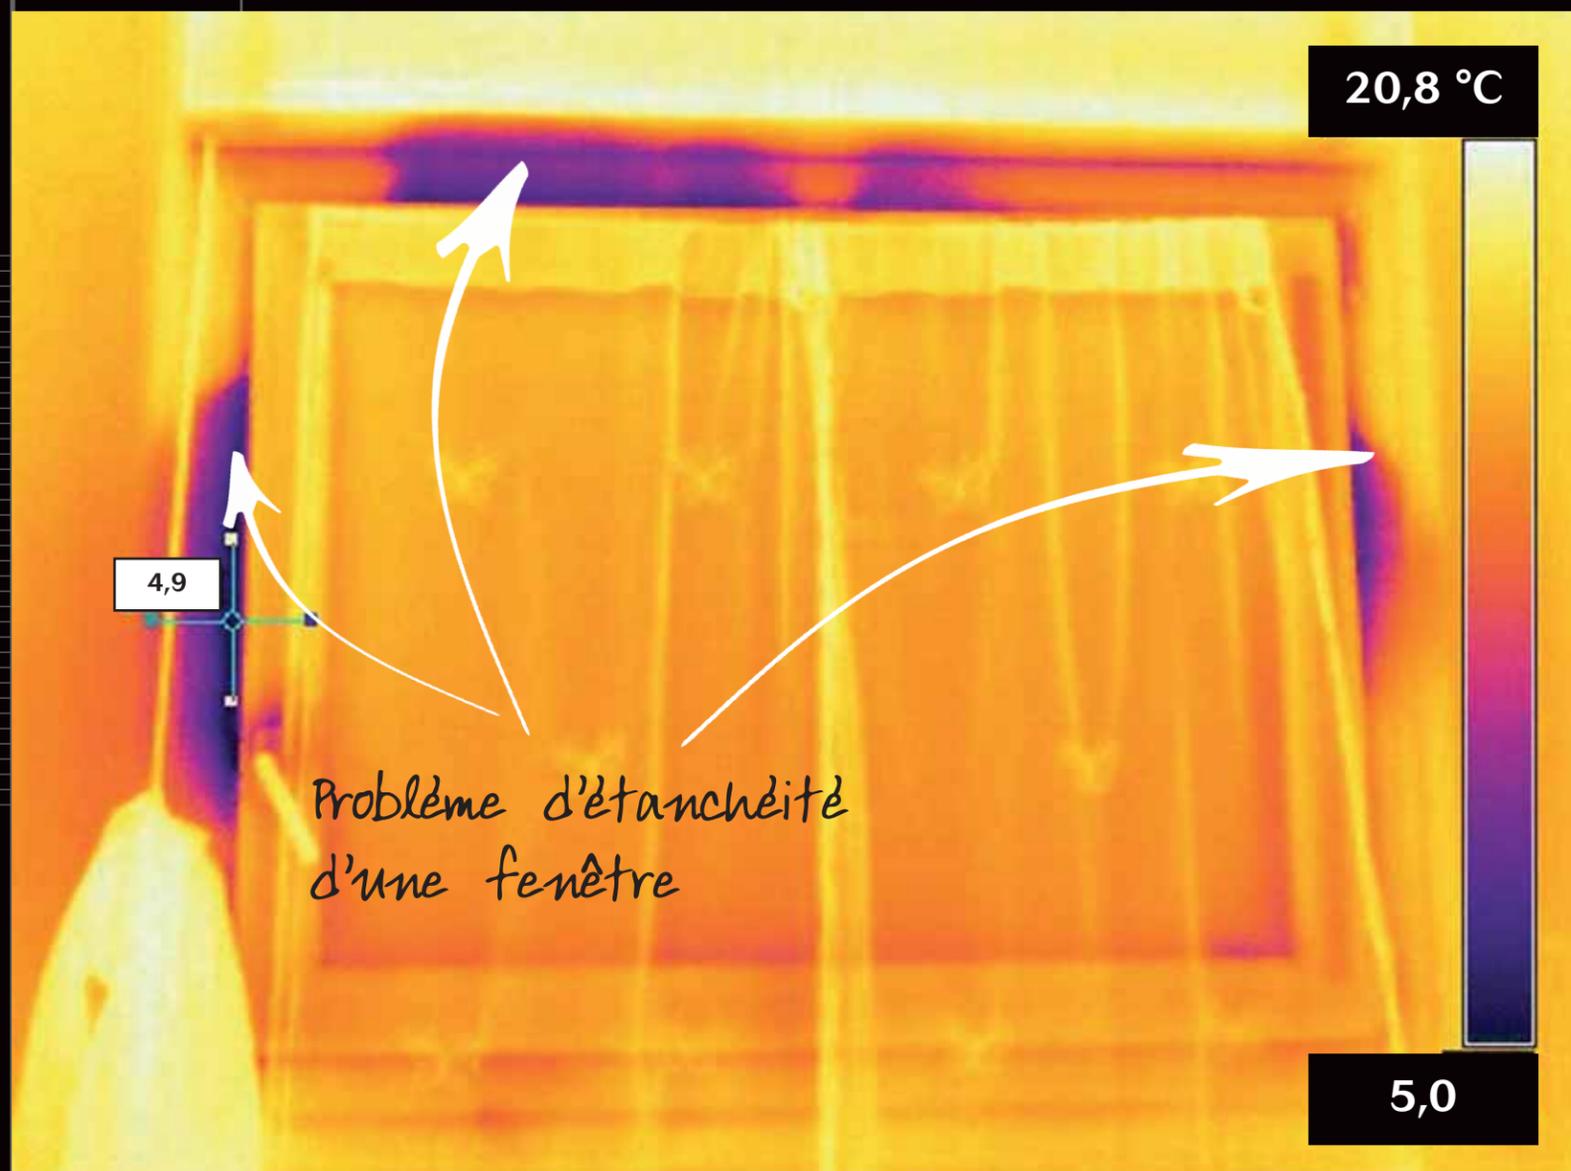
Problème d'étanchéité d'une fenêtre

Cliché pris en intérieur

Les infiltrations d'air froid entre l'ouvrant et le cadre apparaissent sous forme de traînées sombres : l'étanchéité de la fenêtre est à revoir

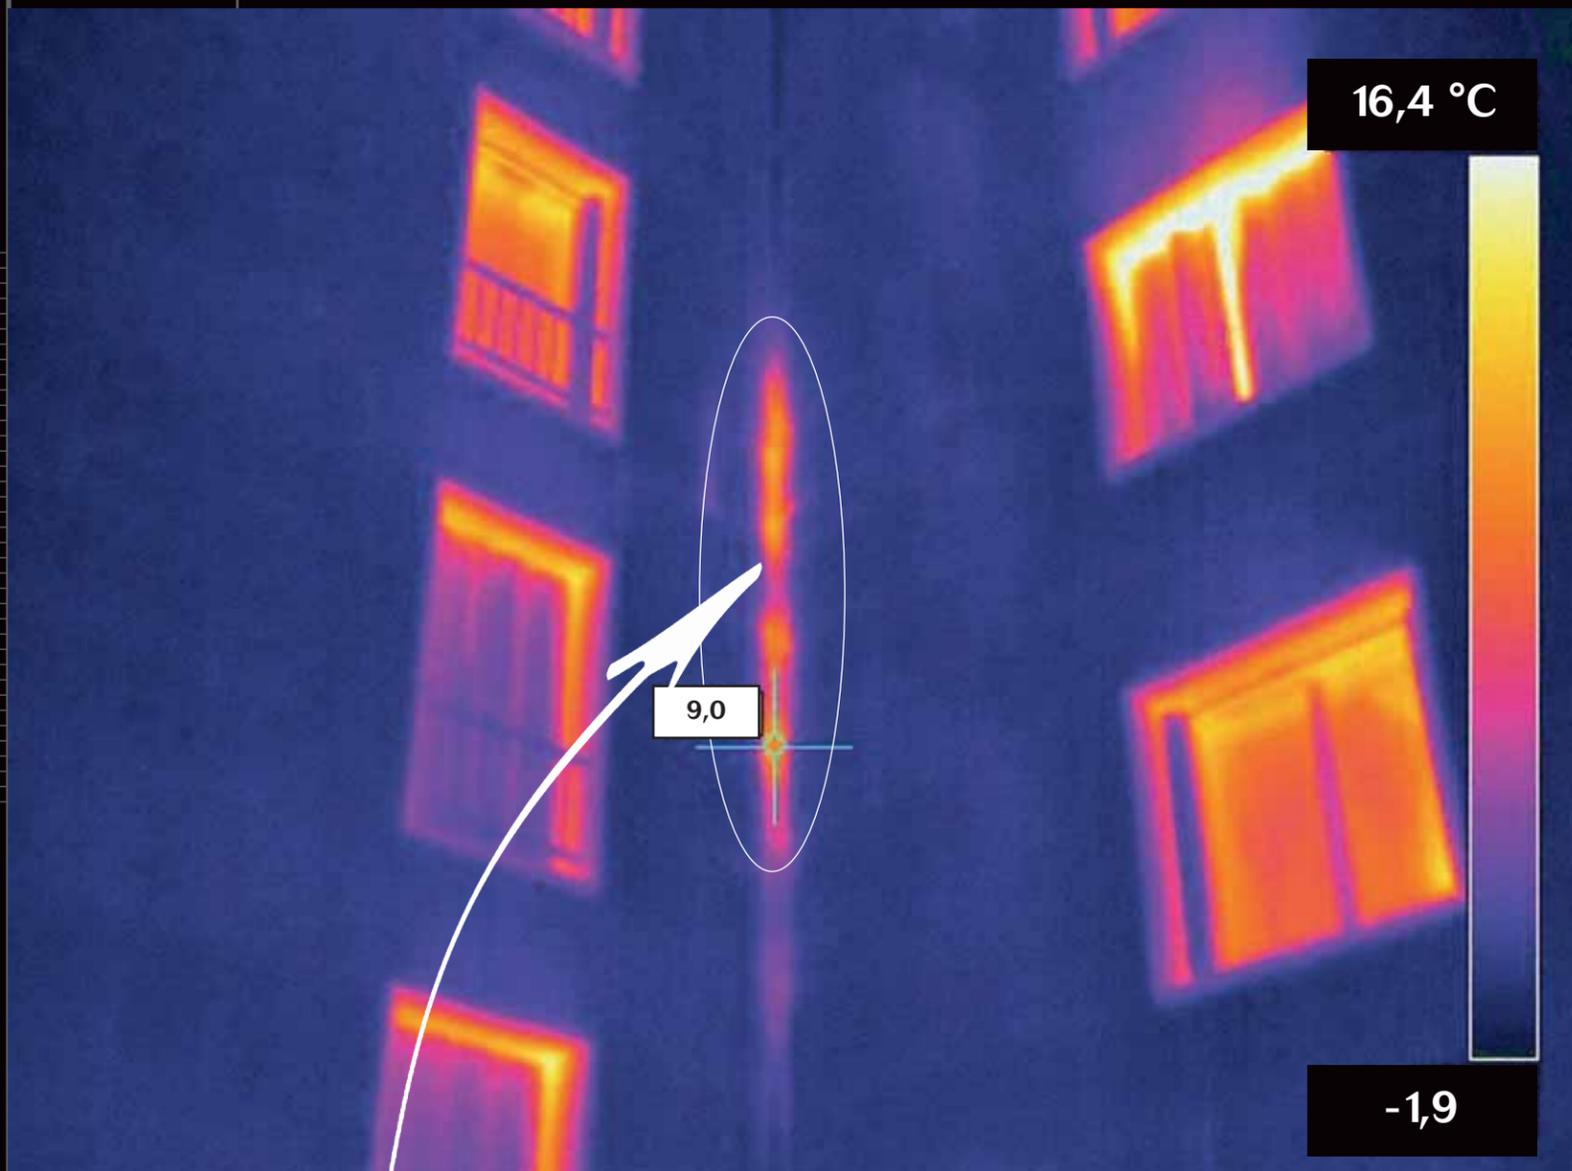
Défaut dans l'isolation extérieure à la jonction de deux façades

Cliché pris en extérieur

A la jonction des deux façades,
l'isolation est dégradée

Sur la photographie ci-contre
rien ne permet de détecter
le problème

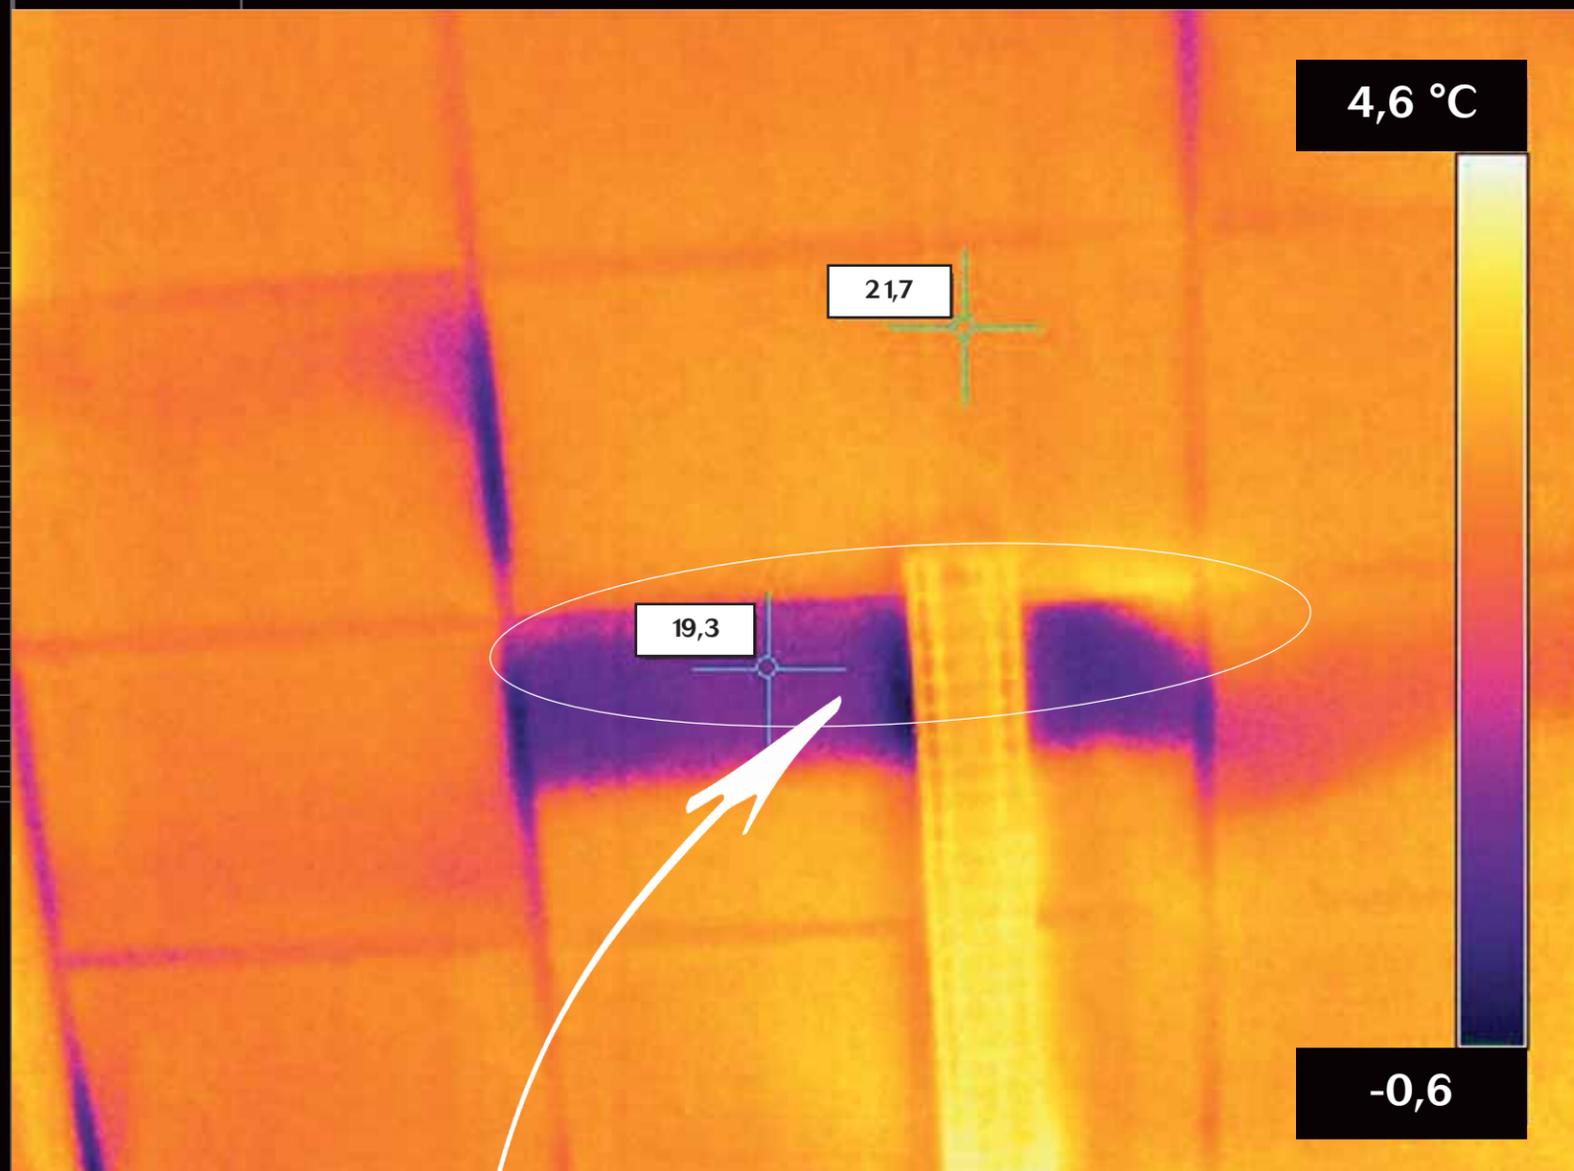
Isolation dégradée dans un faux plafond

Cliché pris en intérieur

L'isolation est insuffisante sur une bande du faux plafond : l'isolant est-il manquant?
A-t-il été arraché par l'électricien qui serait intervenu sur le luminaire?

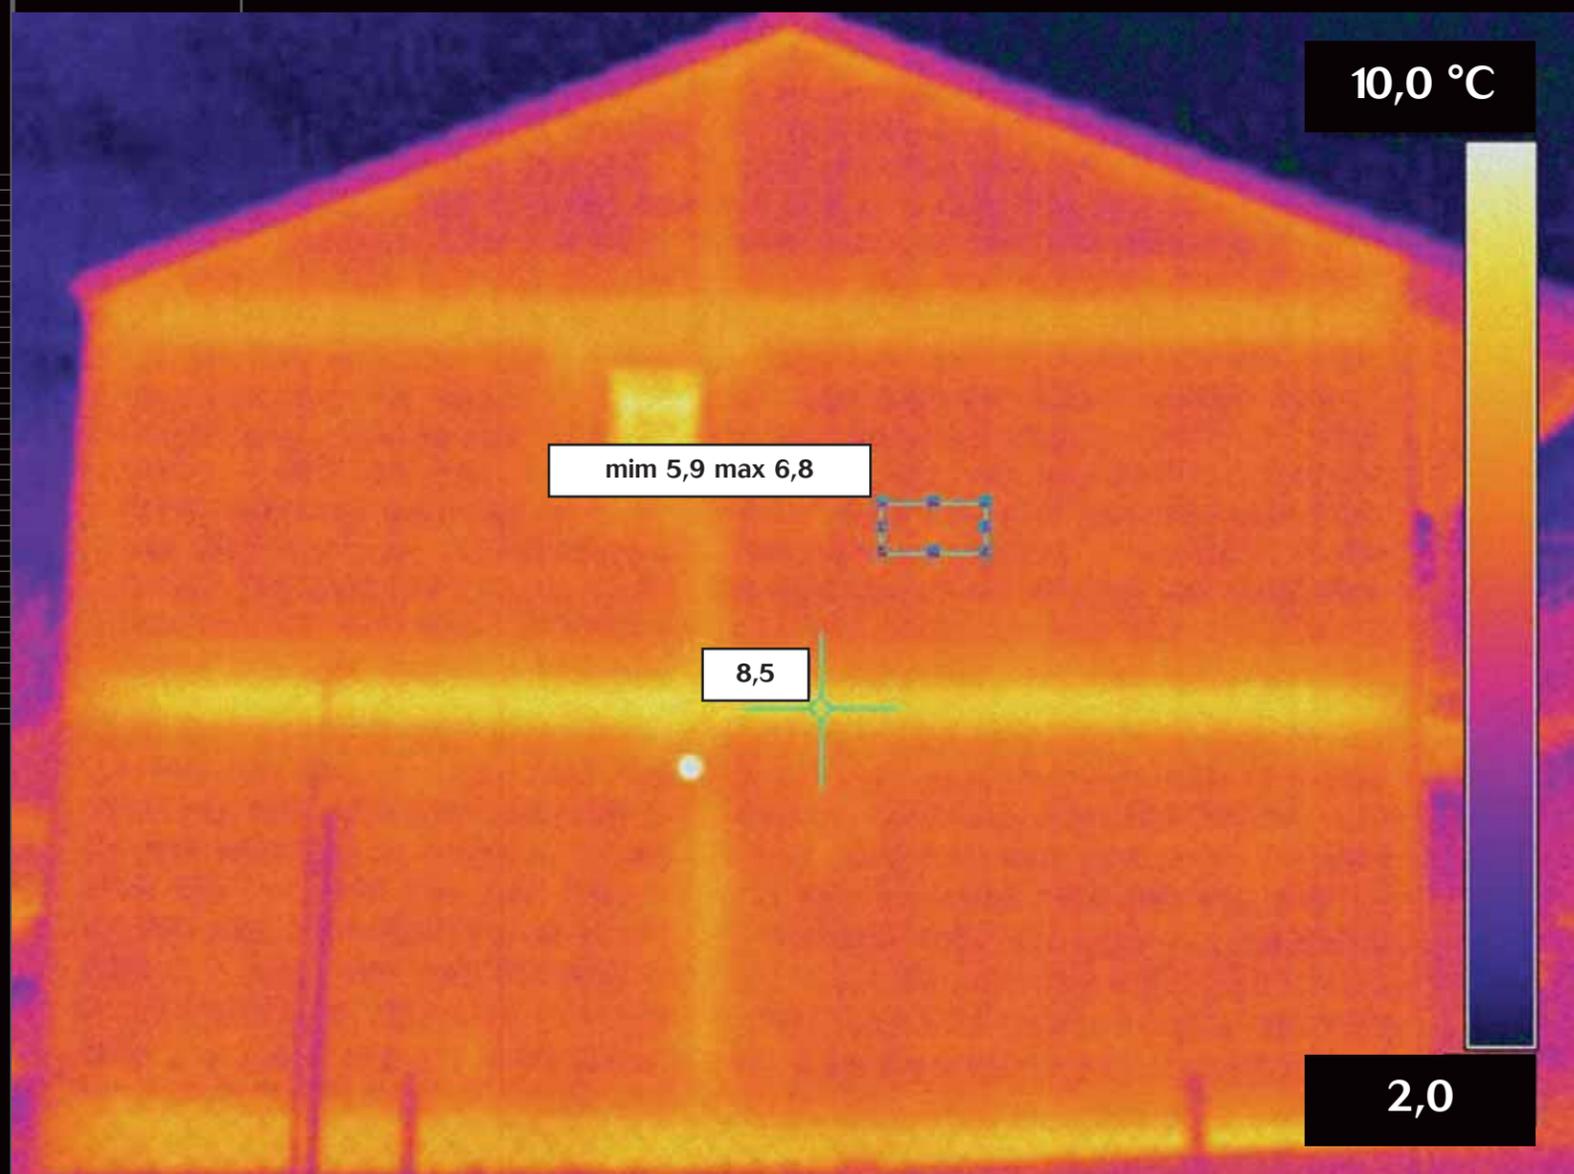
Visualisation des ponts thermiques sur une construction neuve

Cliché pris en extérieur

La maison est neuve et isolée conformément à la réglementation, mais les jonctions entre les différents murs et les parois restent un point faible

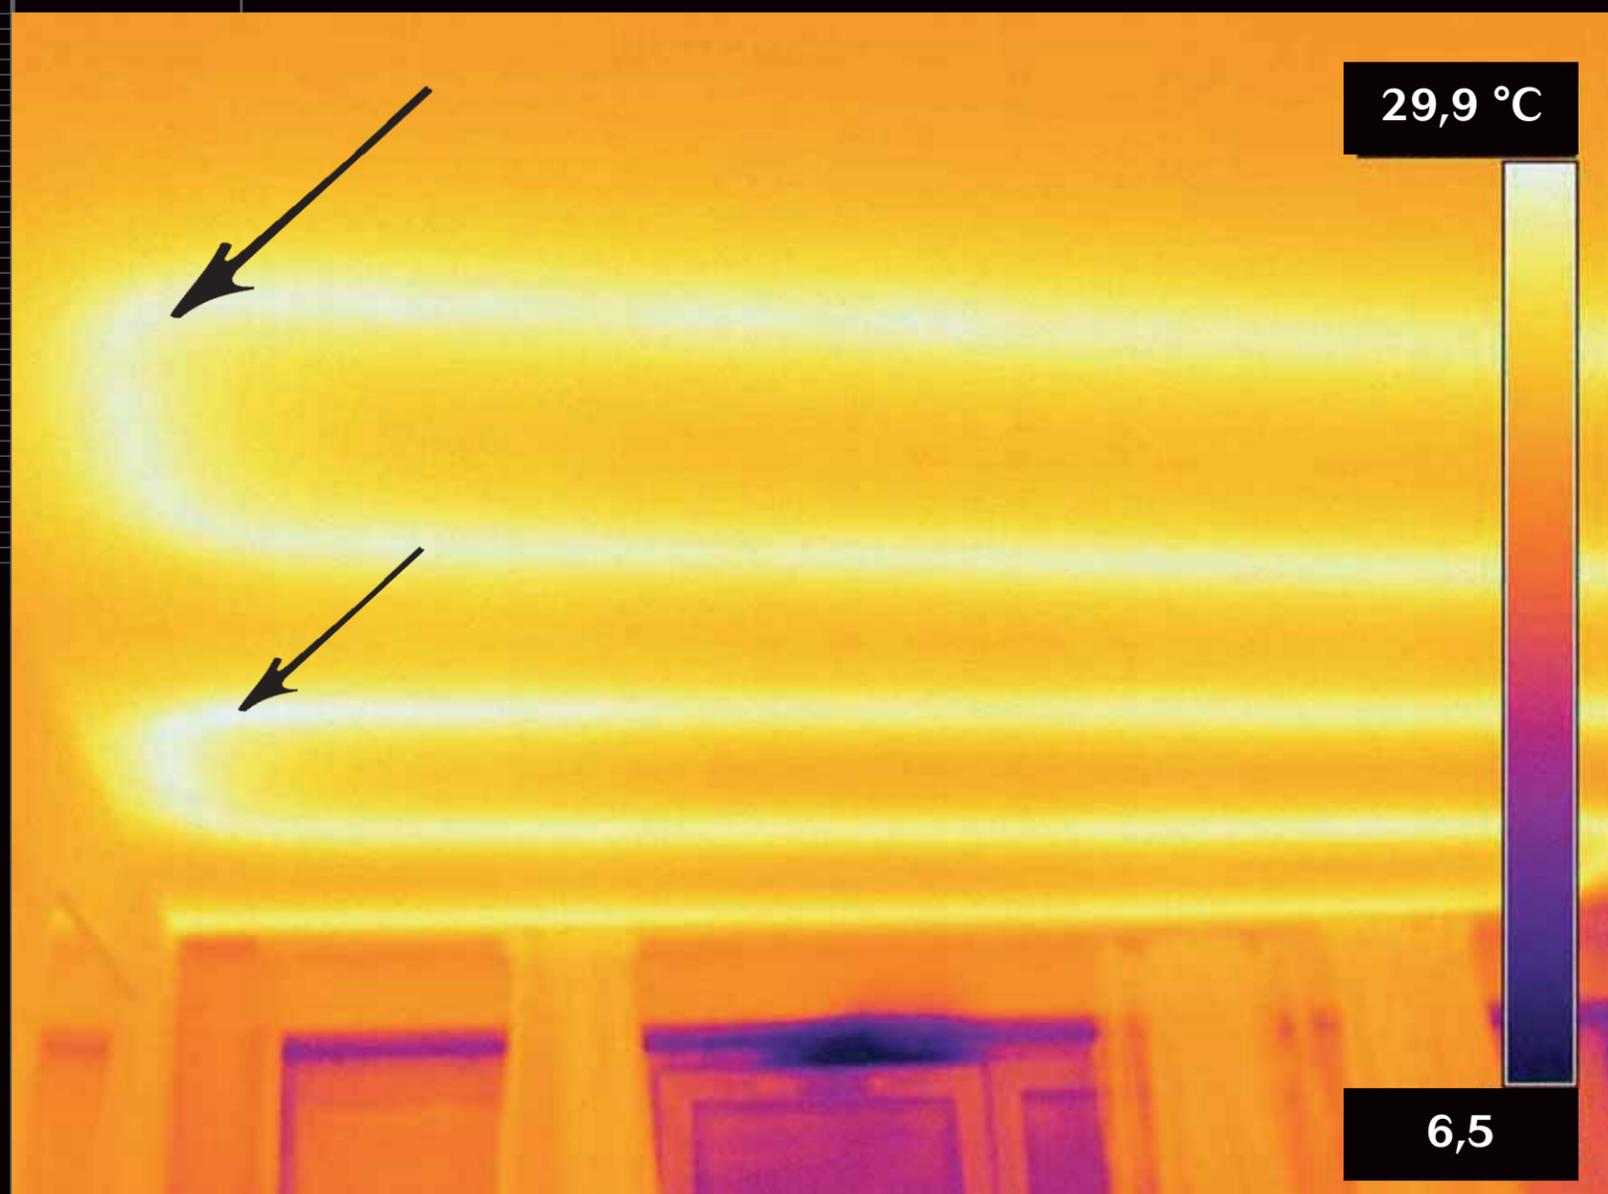
Visualisation de la position des conduites dans une dalle chauffante

Cliché pris en intérieur

La position des conduites de chauffage apparaît clairement (en blanc)

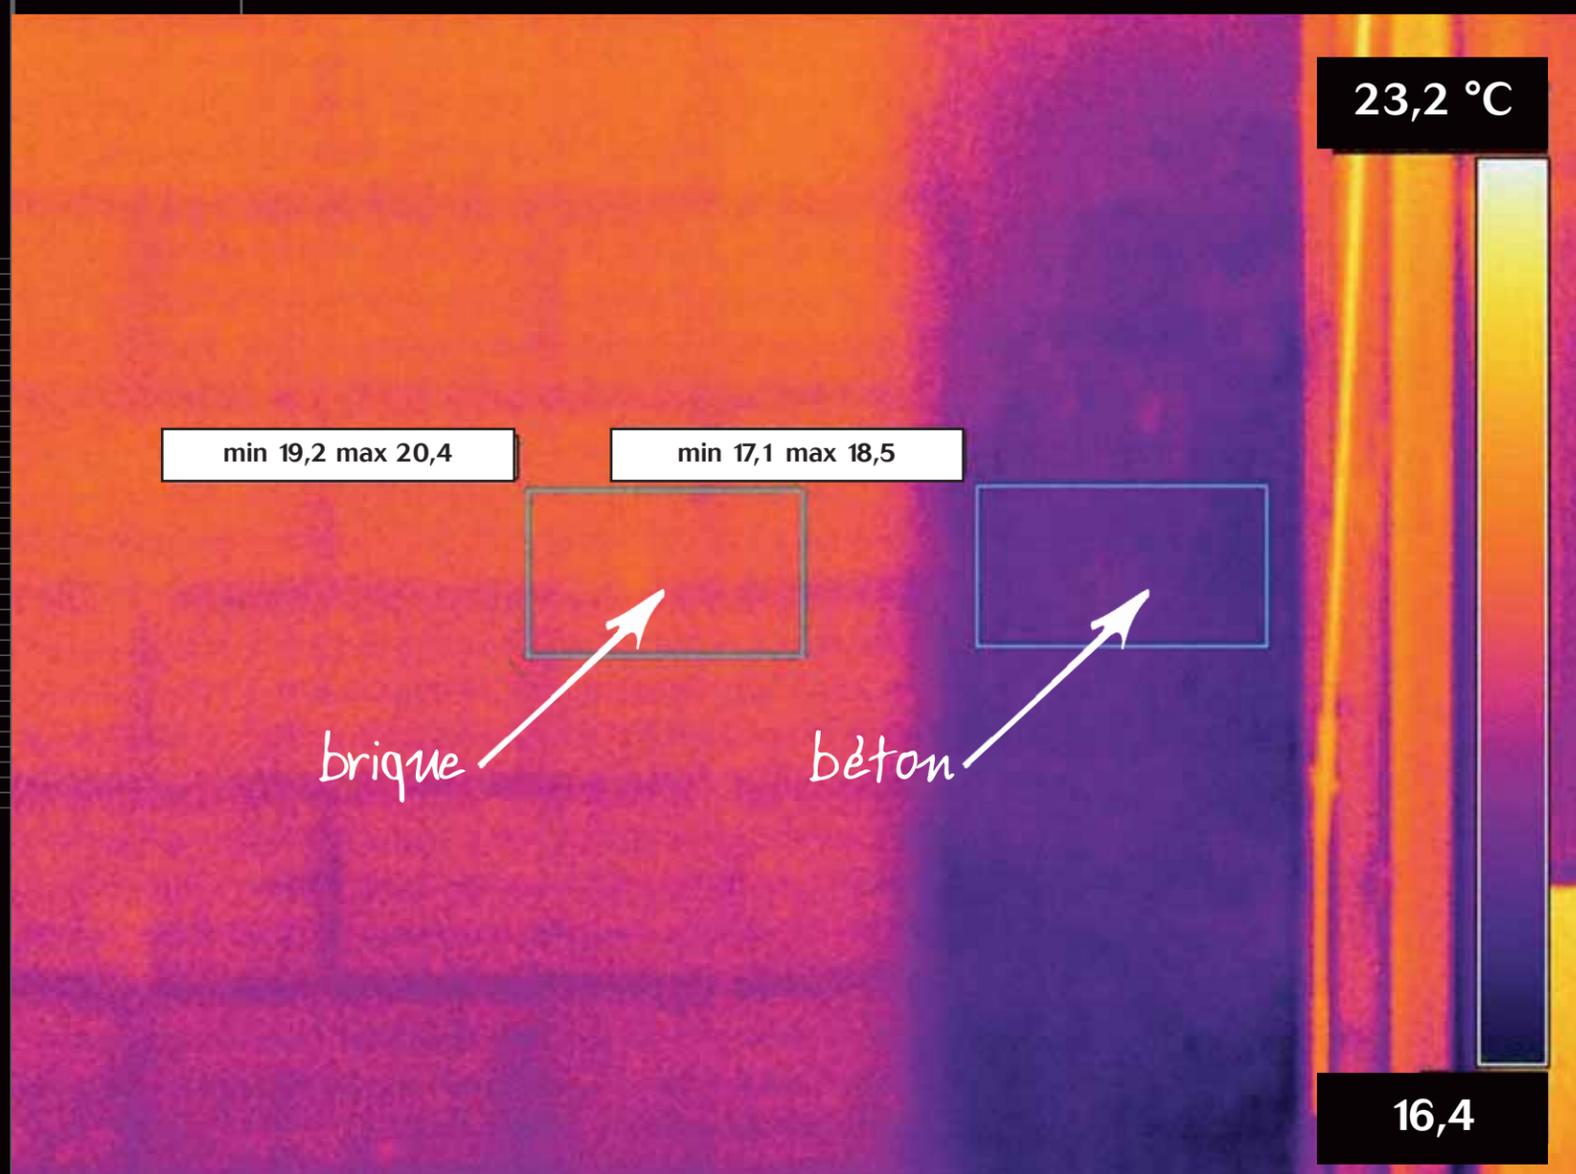
Différents matériaux pour une paroi extérieure

Cliché pris en intérieur

Le béton est meilleur conducteur de chaleur que la brique

De ce fait, les déperditions s'en trouvent accentuées : le mur est plus froid là où il est en béton

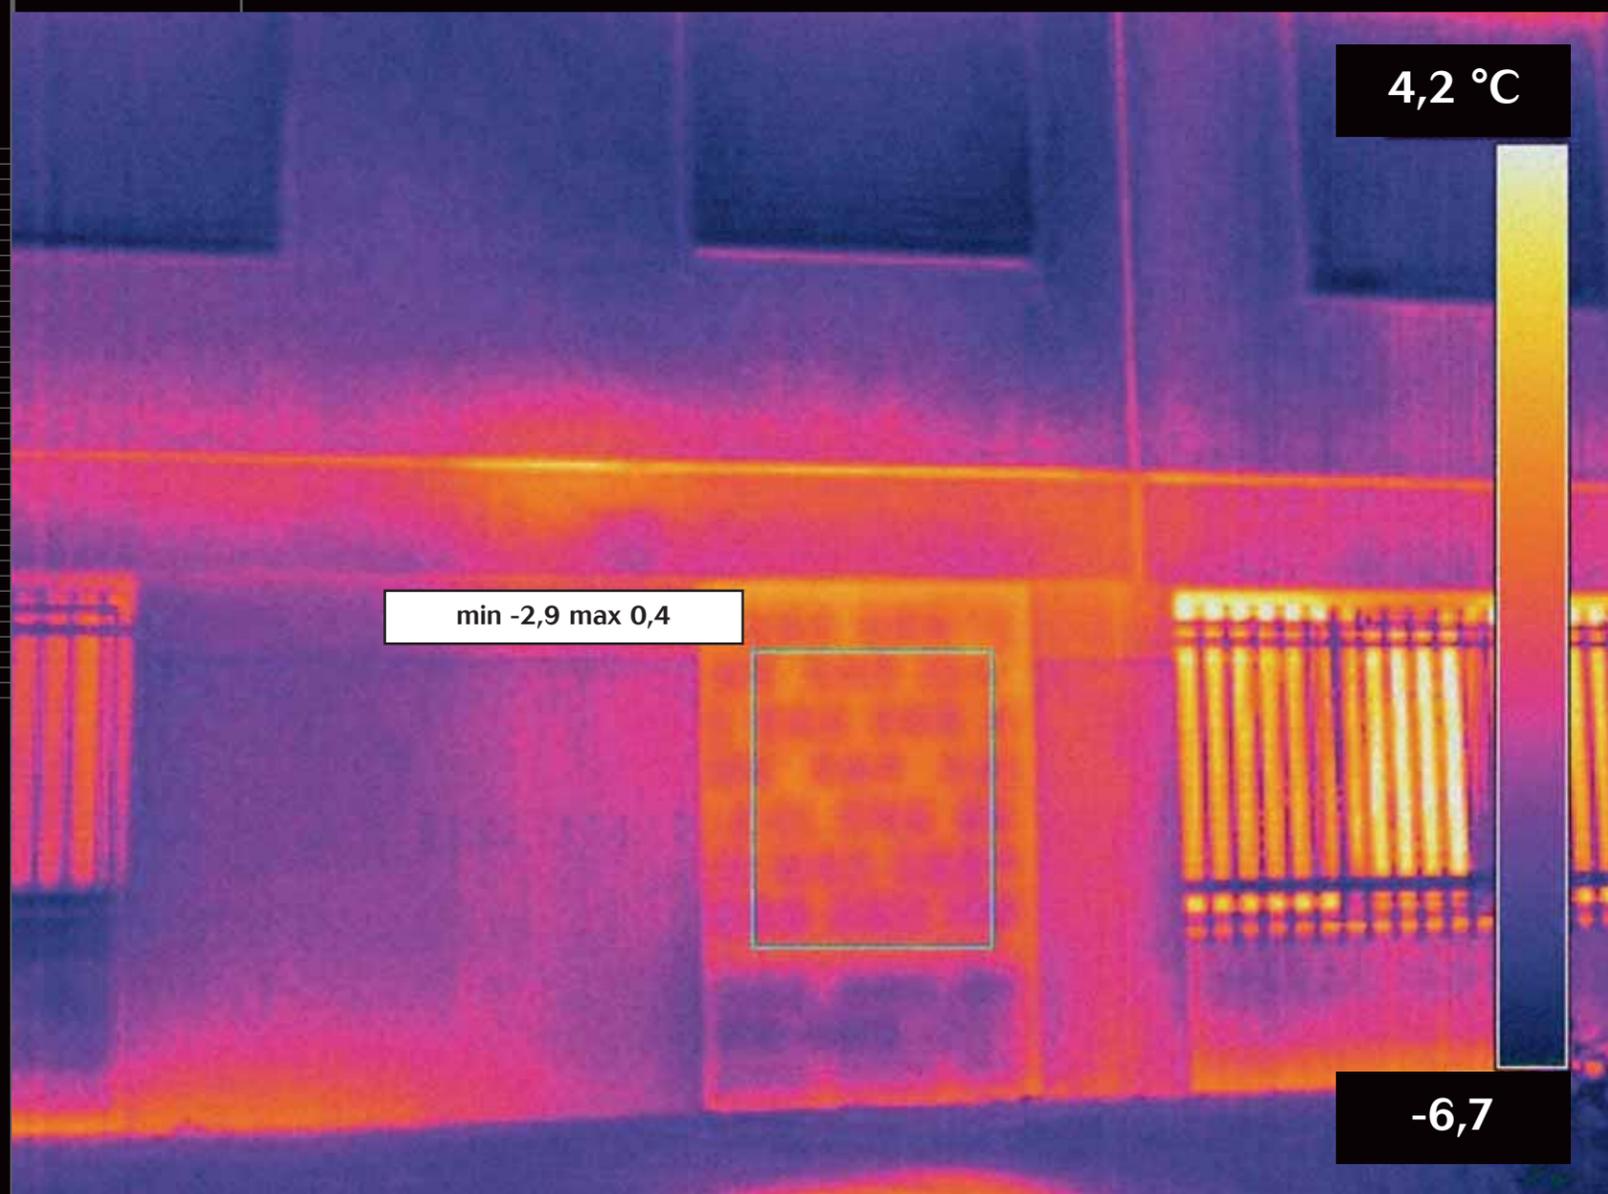
Différence de matériaux

Cliché pris en extérieur

Les matériaux conduisent plus ou moins bien la chaleur : ceci permet de "voir" l'emplacement d'une ouverture qui a été condamnée
